Thusis

Verheerender Grossbrand im Altdorf von Thusis

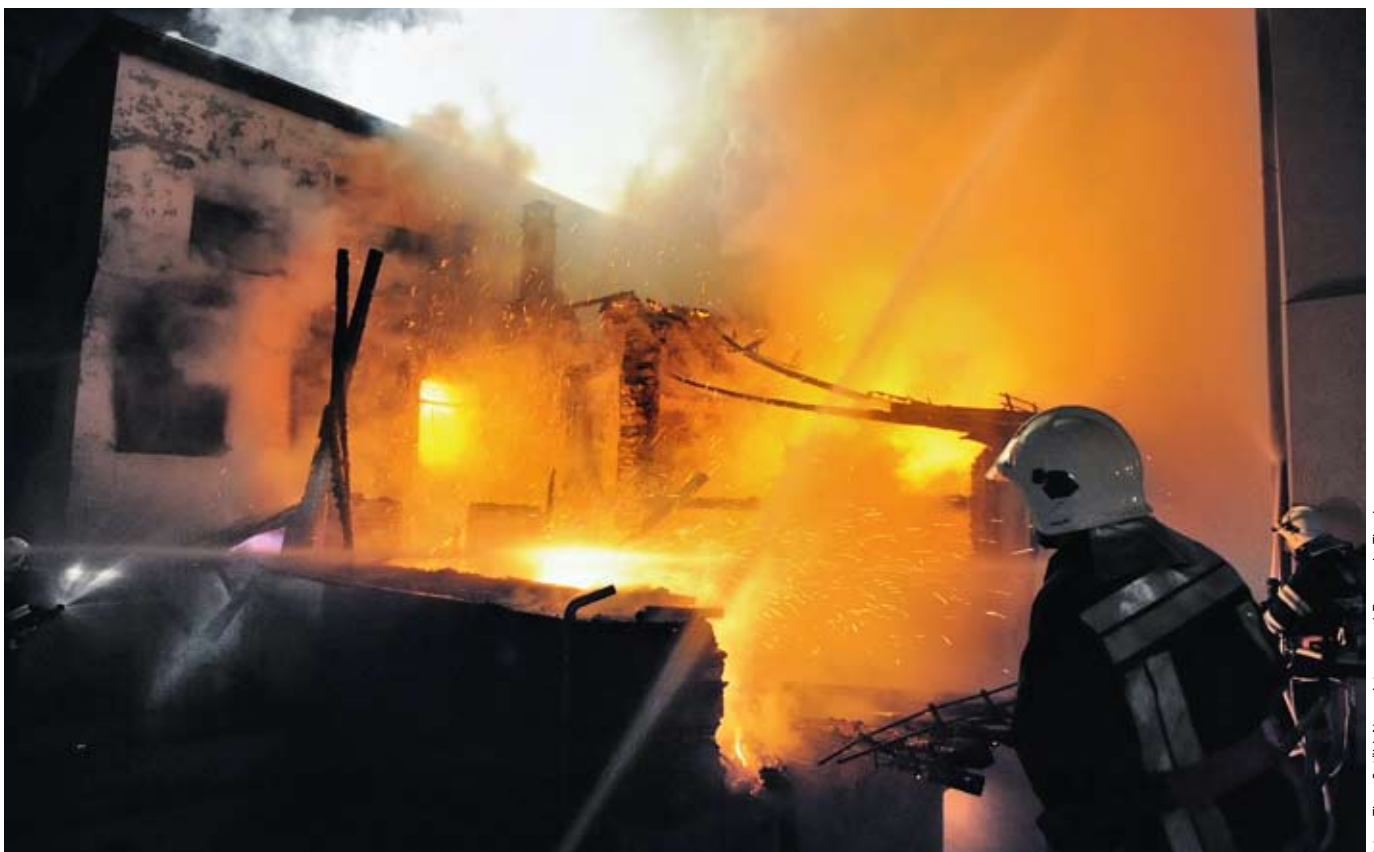
Die Löscharbeiten gestalteten sich äusserst schwierig, weil die brennenden Gebäude dicht aneinandergelagert sind und die Gassen sehr schmal sind.

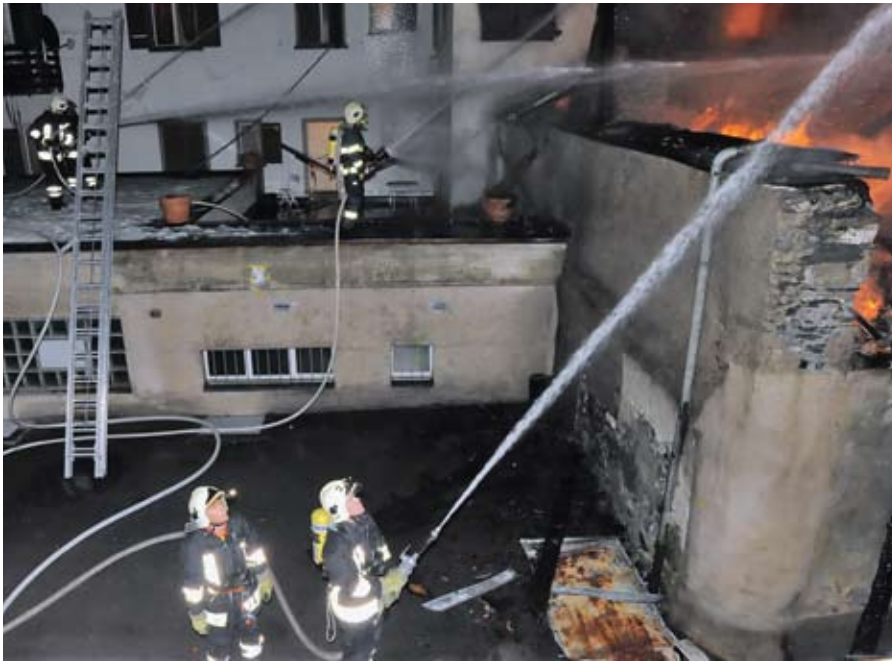
Löscharbeiten auf der Rückseite.

Enge Gassen, Beweglichkeit der ADL ist eingeschränkt.

- Sofortige Alarmierung der Feuerwehr ist wichtig. Gemäss Zeugen aussage fiel der Brand bereits um 04.15 Uhr auf, der erster Anruf erreichte die Einsatzzentrale aber erst um 04.39 Uhr.
- Da die in der Region vorhandene Wärmebildkamera defekt war, dauerte es zu lange, bis die nächste Kamera (Chur) eingesetzt werden konnte. Möglicherweise hätte die Gefahr bei Wohnhaus Nr. 4 früher erkannt werden können. Eine eigene WBK kann Abhilfe schaffen.
- Brunnenmeister früher aufbieten.
- Dach früher öffnen.
- Hubretter, um Dach zu öffnen, früher aufbieten.
- ADL war in diesen engen Verhältnissen sehr schlecht einsetzbar.

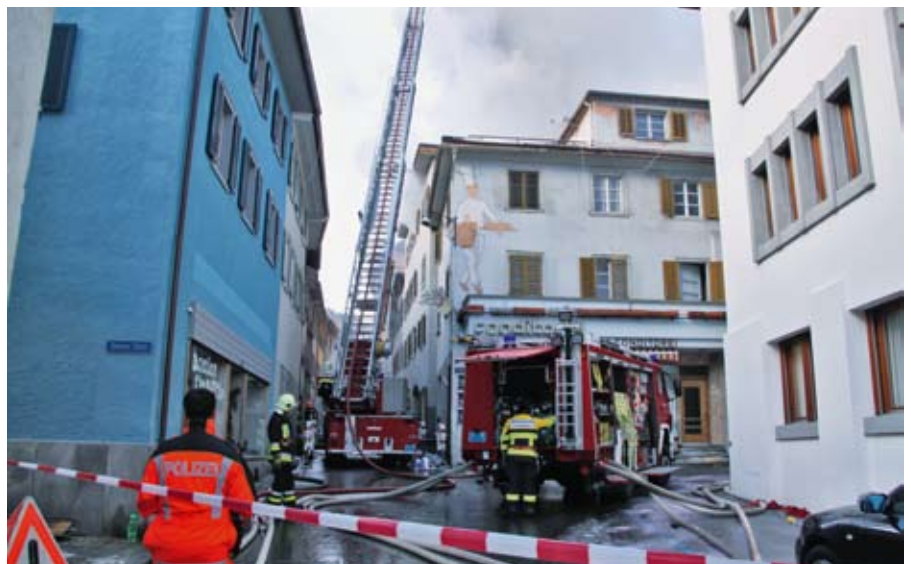
Das Feuer kann unter der Wandabdeckung brennen = Wände und Decken öffnen

reits unter den Wandverkleidungen dieses Wohnhauses mottet. Umso überraschender kommt es dann um 07.15 – mehr als zwei Stunden nach Einsatzbeginn – zur Durchzündung im Dachstock des Wohnhauses Nr. 4.

Im Nachhinein wäre es besser gewesen, im Innern vom Wohnhaus Nr. 4 gewisse Wände und Decken zu öffnen, um ein allfälliges, im Verborgenen mottendes Feuer aufzudecken.
